La precompressione esterna applicata alle travi ha salvato l'aspetto del ponte del Rosello

STORIA DI UN INTERVENTO CHE RESTITUÌ A SASSARI UNA STRUTTURA ANCORA ESSENZIALE

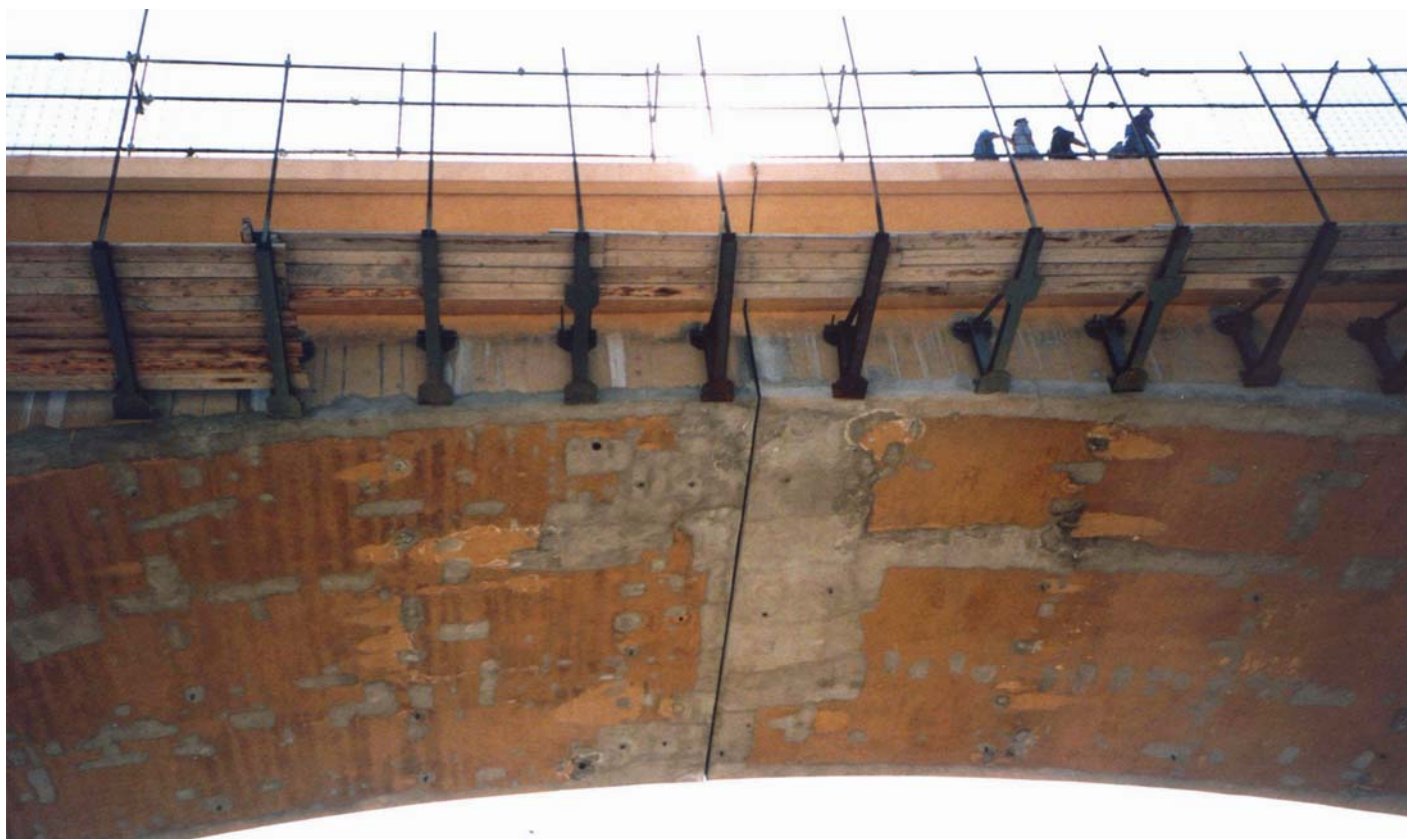
IL GIUNTO DI COLLEGAMENTO TRA I DUE PONTI DOPO L'INTERVENTO DI RISANAMENTO.

Il prof. Pozzo fece innanzitutto realizzare delle aperture sul ponte per poter esaminare l'opera dall'interno, intervento che richiese oltre un mese di lavoro. L'ispezione consentì una scoperta quasi incredibile: le travi, cave all'interno, in taluni punti risultavano piene d'acqua, addirittura fino a tre metri e mezzo di altezza. Sulla controsoletta inferiore gravava quindi un carico verticale di tre tonnellate e mezzo a metro quadrato, mentre il progetto non ne prevedeva alcuno. Oltre a ciò venne evidenziato il fatto che nell'intero giunto di collegamento tra le due strutture del viadotto l'ossidazione stava distruggendo le parti.

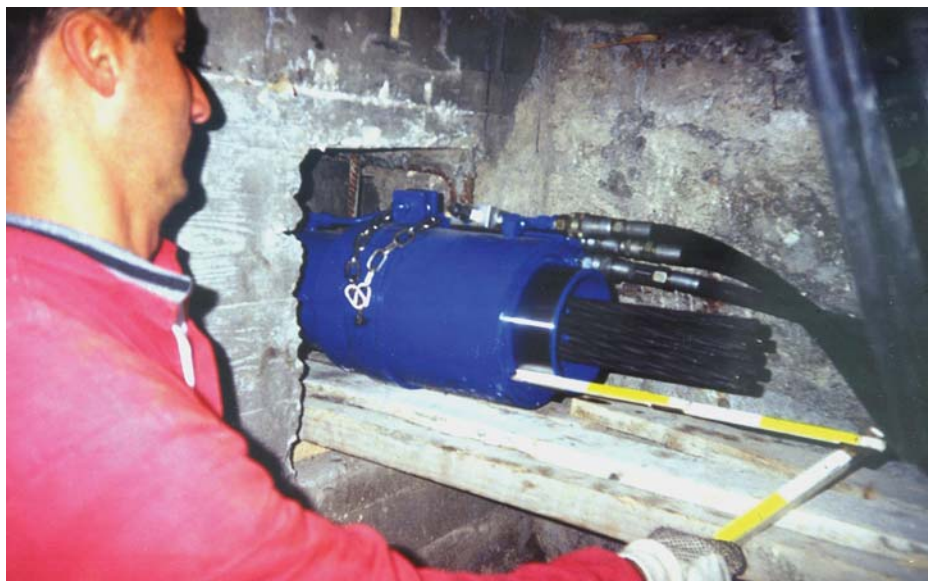
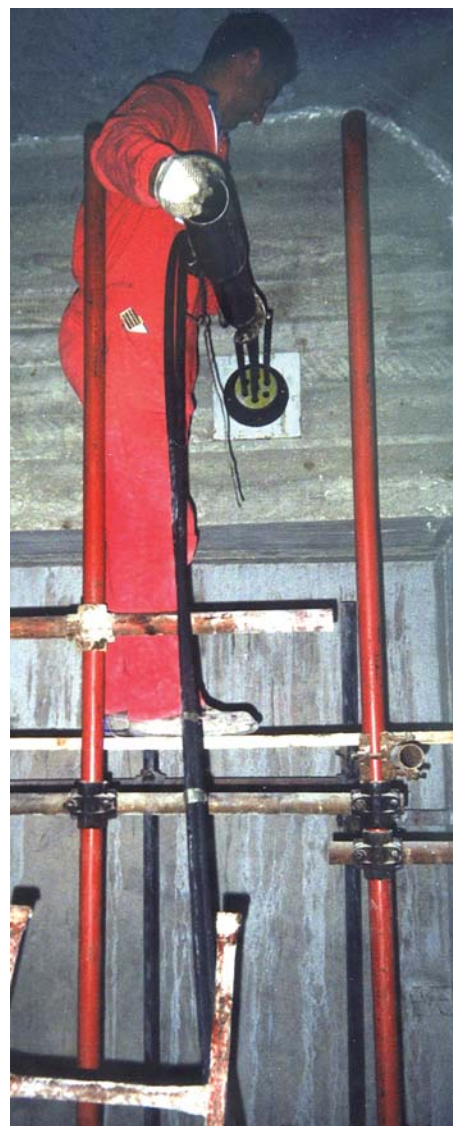
NELLE DUE IMMAGINI,
LA TESATURA DEI CAVI DI ACCIAIO
ALL'INTERNO DEL PONTE.

Queste forze di coazione (ciascuna dell'ordine delle diverse centinaia di tonnellate) sono state ottenute applicando e successivamente tesando dei cavi di acciaio armonico ad altissima resistenza, alloggiati entro guaine di 55 millimetri di diametro che compiono un percorso poligonale simile ad una parabola con concavità rivolta verso l'alto, nelle zone cave interne alla struttura. L'aumento di resistenza del ponte è stato tale da rendere possibile anche un allargamento della sede stradale, dagli 8 metri originari agli attuali 9 metri, con tre corsie di marcia.

Se da un lato l'applicazione della precompressione esterna ha permesso il recupero di un prezioso manufatto senza alterarne l'aspetto originario e con un notevole risparmio sui costi rispetto ad altre soluzioni, d'altra parte essa richiede un'attenta manutenzione: infatti dopo circa due anni è indispensabile controllare lo stato di tensionamento dei cavi di precompressione, perché potrebbe essere diminuito per diverse ragioni:

- 1) gli effetti viscosi del calcestruzzo. È sufficiente una piccola deformazione del calcestruzzo nei punti di ancoraggio per avere un grande abbassamento del tiro dei cavi, cosa che - se avvenisse - renderebbe vana tutta l'operazione di consolidamento statico del viadotto.
- 2) il fenomeno del *rilassamento* dei cavi. Con il trascorrere del tempo, la tensione originale nei cavi tende a diminuire, anche se tale progressiva diminuzione tende ad annullarsi in maniera asintotica. È questo un fenomeno del quale si è debitamente tenuto conto in fase di progetto, applicando una piccola sovratensione in modo tale da ottenere, una volta esaurito l'effetto, la tensione voluta.
